Abschlussbericht Vogt

Fußverkehrs-Checks BW 2023

Ideen für attraktive Stadtzentren

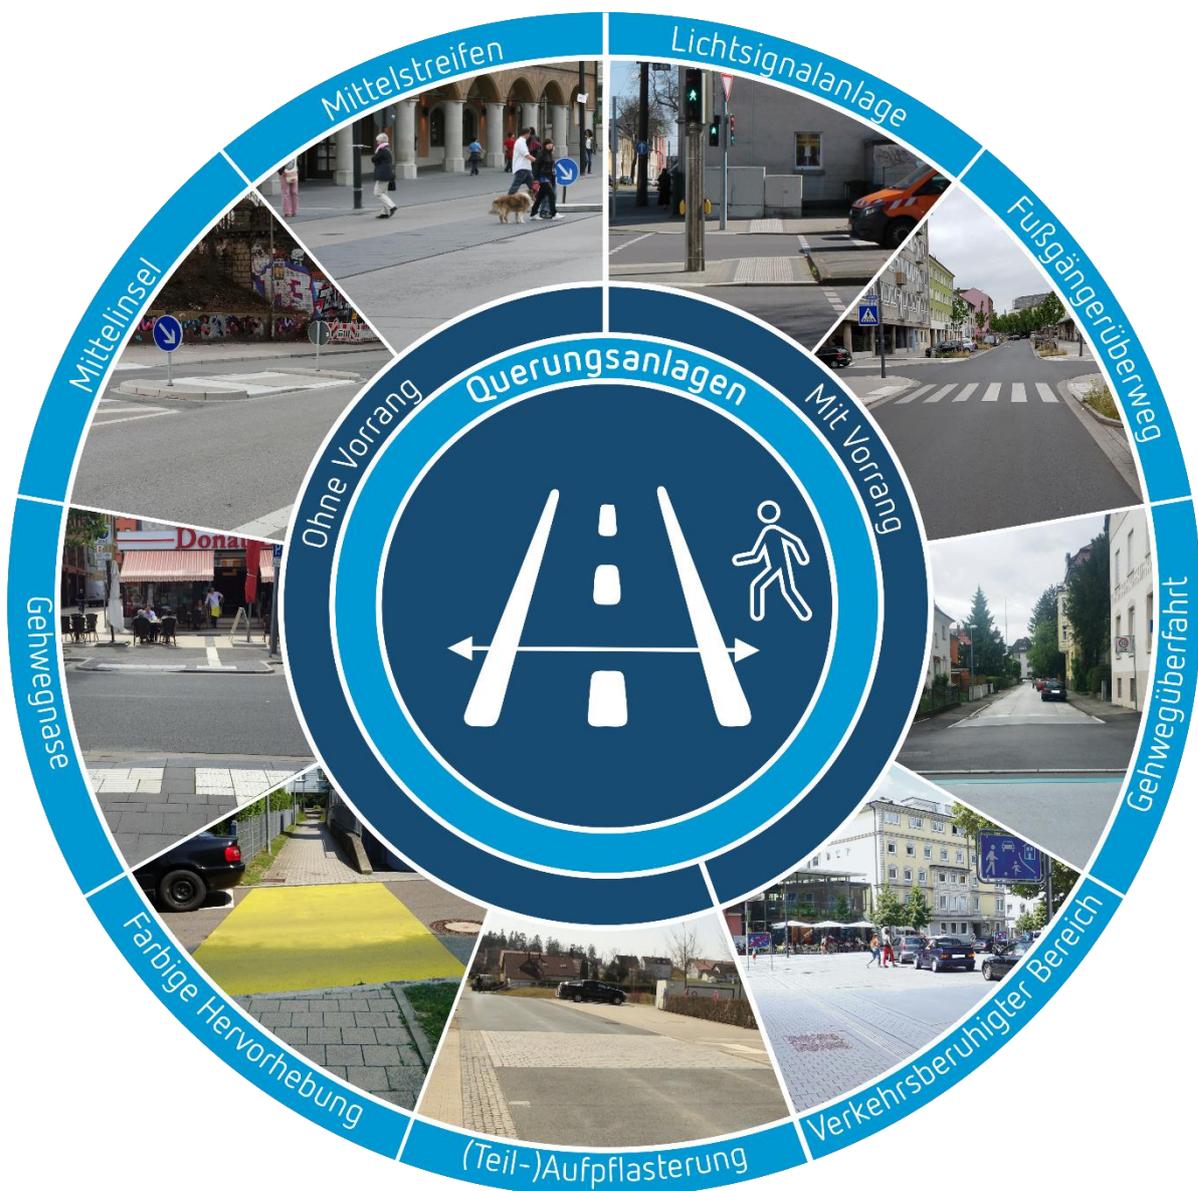
Abbildung 7: Unterschiedliche Überquerungsanlagen

Um Straßenüberquerungen für zu Fuß Gehende zu erleichtern, gibt es unterschiedliche Querungsanlagen. Diese unterscheiden sich in Querungsanlagen, an denen der Fußverkehr einen Vorrang bzw. keinen Vorrang gegenüber dem Kfz-Verkehr hat. Die Auswahl einer bestimmten Querungsanlage ist u. a. abhängig von der Anzahl der querenden zu Fuß Gehenden und ob diese punktuell oder linear die Fahrbahn queren, der Stärke und Geschwindigkeit des Kfz-Verkehrs an der Querungsstelle, der Fahrbahnbreite, der Anzahl der Fahrstreifen sowie der Umfeldnutzung.

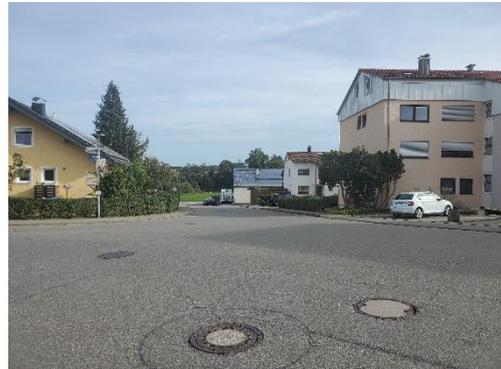
Abbildung 8: Foto der Situation

Quelle: Planersocietät, Flammenstraße

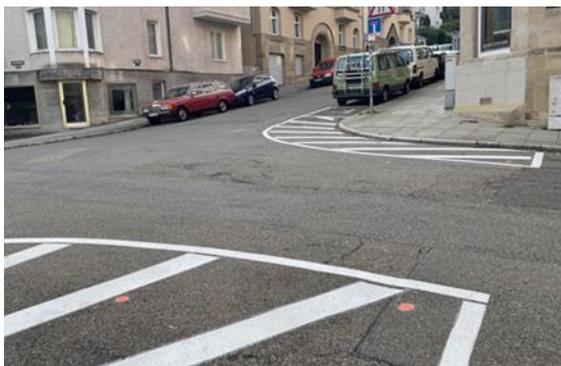
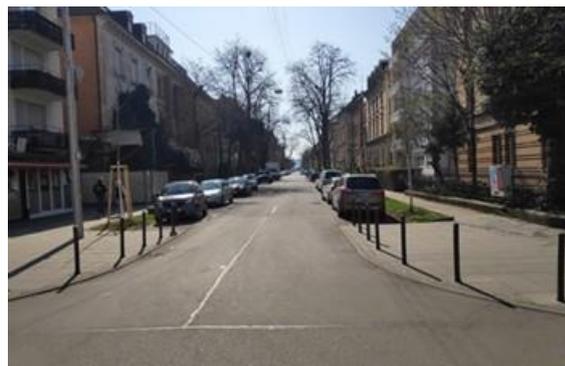
Abbildung 9: Beispiele für vorgezogene Seitenräume, einmal provisorisch (links) und einmal baulich (rechts)

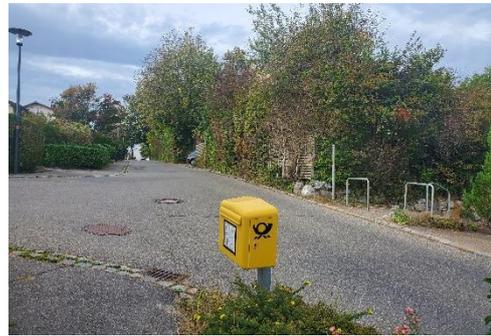
Abbildung 10: Foto der Situation

Quelle: Planersocietät, eigenständiger Fußweg an der Bergstraße

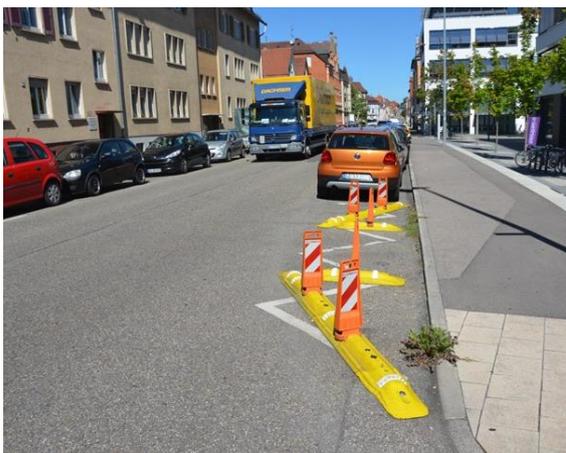
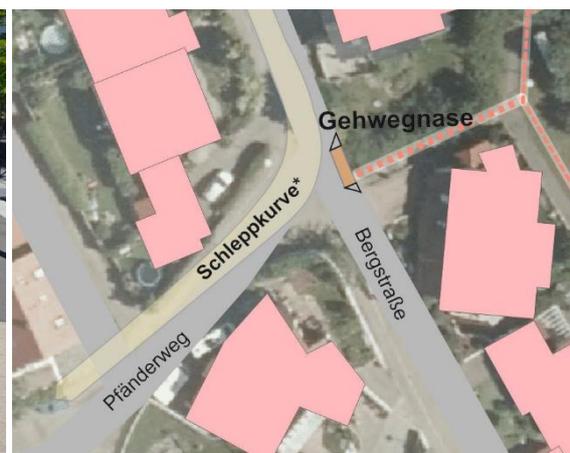
Abbildung 11: Beispiel für eine provisorische Gehwegnase; Skizze der Gehwegnase mit Schleppkurve

*Schleppkurve Müllfahrzeug

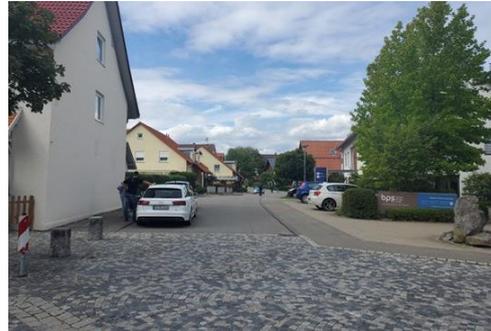
Abbildung 12: Foto der Situation

Problem / Mangel: An dem Knotenpunkt Sirgensteinstr./ Kirchstr. wird der Gehweg auf der nordöstlichen Seite oft durch Kfz-Verkehr überfahren. Dies gefährdet die zu Fuß Gehenden dort und beeinflusst die subjektive Sicherheit negativ.

Quelle: Planersocietät, Einmündung Sirgensteinstraße

Handlungsvorschlag: Durch Poller im Bereich des nordöstlichen Gehwegs im Knotenpunkt kann eine bessere Abtrennung des Gehwegs von der Fahrbahn hergestellt werden. Ein Überfahren kann damit verhindert werden. Weiterhin kann eine Fahrbahnverbreiterung auf Höhe des Knotenpunktes in dem westlichen Seitenraum der Sirgensteinstraße durch eine Zick-Zack-Markierung zur Freihaltung von parkenden Fahrzeugen, für mehr Platz sorgen und das Ausweichen auf den Gehweg zusätzlich verhindern.

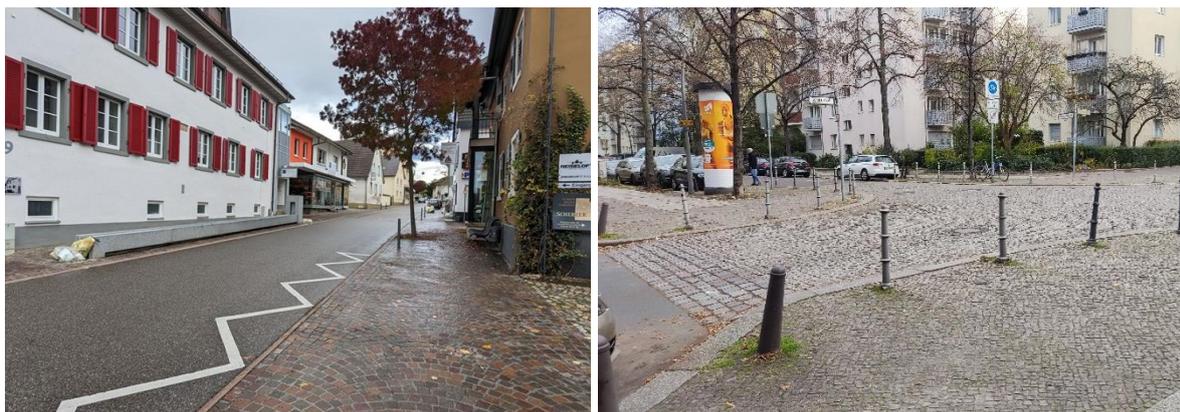
Abbildung 13: Beispiel für eine Zick-Zack-Markierung (links) und Pollern in einem Kurvenbereich (rechts)

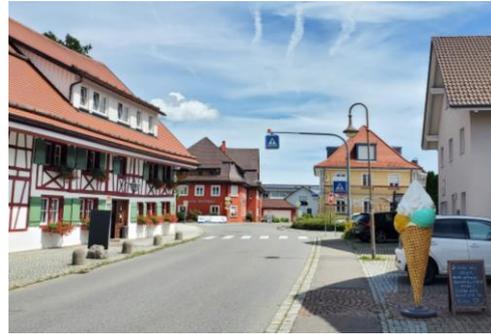
Abbildung 14: Foto der Situation

Problem / Mangel: Der Fußgängerüberweg wird als Problem gesehen, da aus Westen kommend die Querungsanlage von Kfz-Führenden schlecht wahrnehmbar ist (schlechte Sicht auf die Aufstellbereiche). Diese befindet sich auf dem Schulweg vieler Kinder. Sicherheit und Aufmerksamkeit sind daher besonders wichtig.

Quelle: Planersocietät, Fußgängerüberweg an der Ravensburger Straße

Handlungsvorschlag: Mittelfristig können die Sichtbeziehungen auf Querende und der Komfort des querenden Fußverkehrs durch die Vergrößerung der Aufstellfläche im südlichen Seitenraum verbessert werden. Weiterhin sollte geprüft werden, ob die Einrichtung einer Geschwindigkeitsbeschränkung auf 30 km/h in diesem Abschnitt der Ravensburger Straße möglich ist.

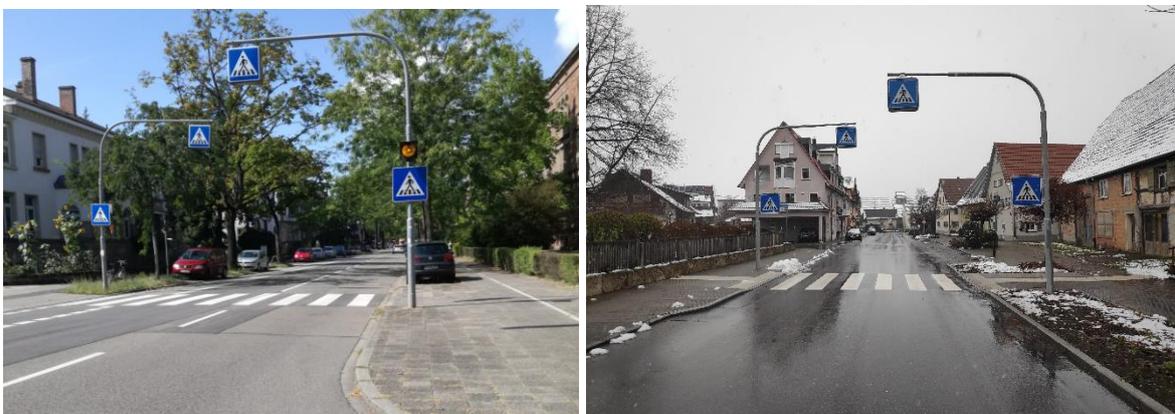
Abbildung 15: Beispiele für gut sichtbare Fußgängerüberwege mit Aufstellbereich

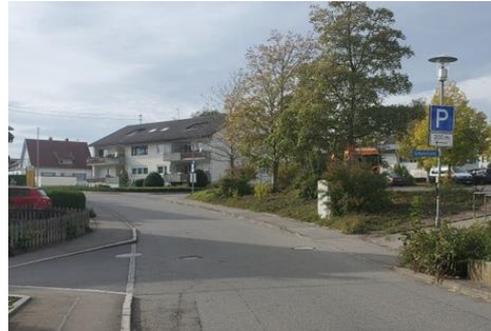
Abbildung 16: Foto der Situation

Problem / Mangel: An einigen Querungssituationen ist bei den Begehungen in Vogt aufgefallen, dass die Sichtfelder durch Grünwuchs eingeschränkt sind. Dadurch wird die Sicherheit von zu Fuß Gehenden negativ beeinflusst und das Queren erschwert.

Quelle: Planersocietät, Eingeschränkte Sichtfelder an der Flammenstraße

Handlungsvorschlag: Eine regelmäßige Grünpflege an Querungsstellen ist notwendig, damit Sichtbeziehungen zwischen dem Kfz-Verkehr und dem Fußverkehr bestehen können und so ein sicheres Queren stattfinden kann. Auch andere Elemente können Sichtfelder an Querungsstellen einschränken und sind entsprechend zur Einhaltung von Sichtbeziehungen zu entfernen.

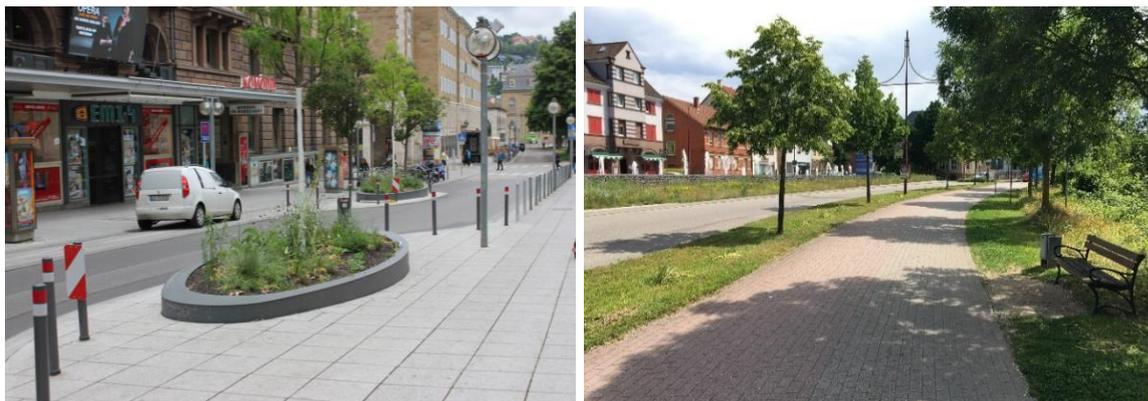
Abbildung 17: Beispiele für gepflegte Seitenraumbegrünung

Weitere Einsatzorte/ Ergänzende Vorschläge: Grünpflege ist überall dort besonders notwendig, wo Sichtfelder durch Seitenraumgrün eingeschränkt werden. Das ist der Fall u. a. an der Querung am Sportheim Vogt, an der Mittelinsel an der L324 auf Höhe des Lange-Furt-Wegs und dem eigenständigen Fußweg zwischen Bergstraße und Hochgratweg.

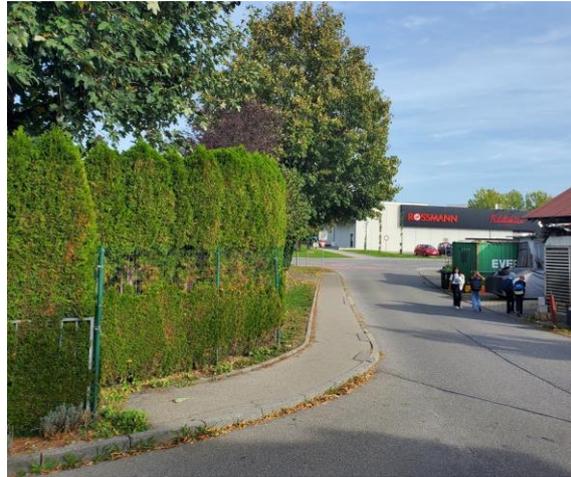
Abbildung 19: Foto der Situation

Problem / Mangel: In Vogt sind einige Querungen ohne Bordsteinabsenkungen ausgebildet, wodurch diese für Personen mit Rollatoren und Rollstühlen nur eingeschränkt begehbar sind.

Quelle: Planersocietät, Schützenweg

Handlungsvorschlag: Die Gehwege sollten auf Höhe von Querungsstellen durch eine Bordsteinabsenkung für Personen mit Rollstuhl oder Rollator begehbar gemacht werden.

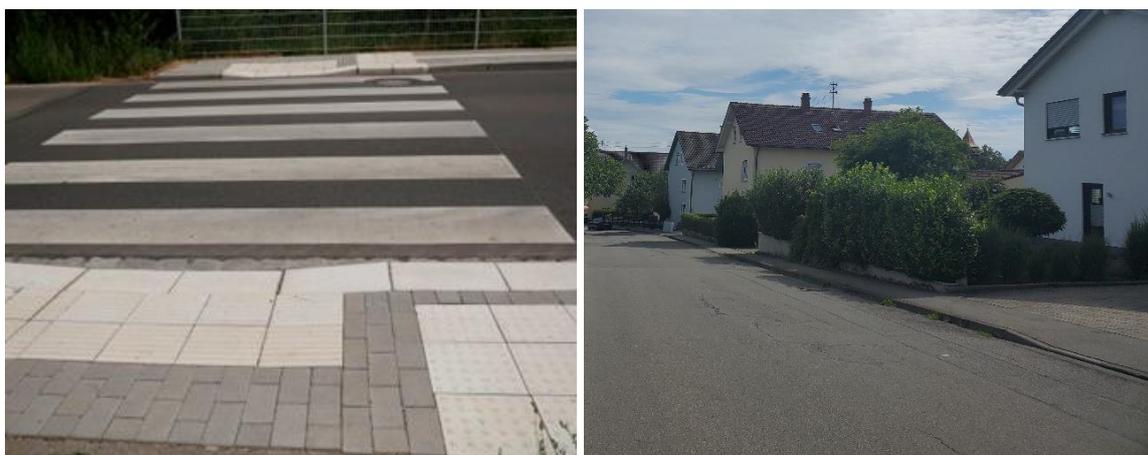
Abbildung 20: Beispiele für barrierefreie Fußgängerüberwege

Weitere Einsatzorte/ Ergänzende Vorschläge: Jede Querungsstelle für zu Fuß Gehende sollte barrierefrei ausgebaut werden. In Vogt sollte primär die Situation am Sonnenweg/ und der Fußgängerüberweg an der Ravensburger Straße auf Höhe der Bergstraße angeschaut werden.

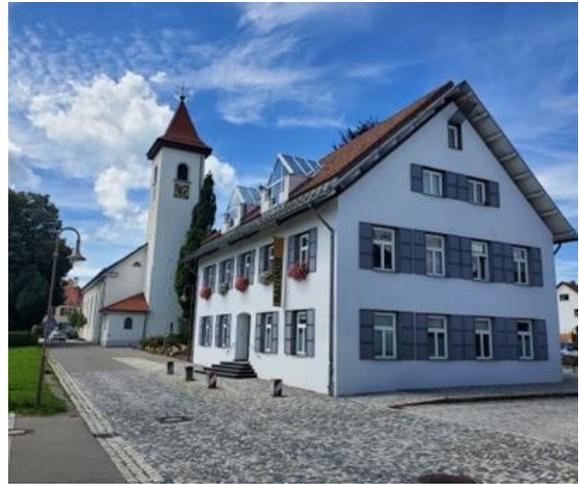
Abbildung 21: Foto der Situation

Problem / Mangel: Der Roll-Komfort entlang der Kirchstraße ist durch den grob gepflasterten Belag gering. Personen mit Rollstuhl oder Rollator sind dadurch eingeschränkt. Zudem endet der Gehweg in der Kirchstraße südlich auf der Höhe des Rathauses.

Quelle: Planersocietät, Kirchstraße

Handlungsvorschlag: Durch die Herstellung von gestalterisch abgetrenntem, durchgängigem Fußweg kann die Attraktivität für den Fußverkehr erhöht werden. Der Belag sollte so gewählt werden, dass er gut berollbar, aber trotzdem griffig ist. Damit kann mobilitätseingeschränkten Personen ein sicherer und komfortabler Fußweg bereitgestellt werden.

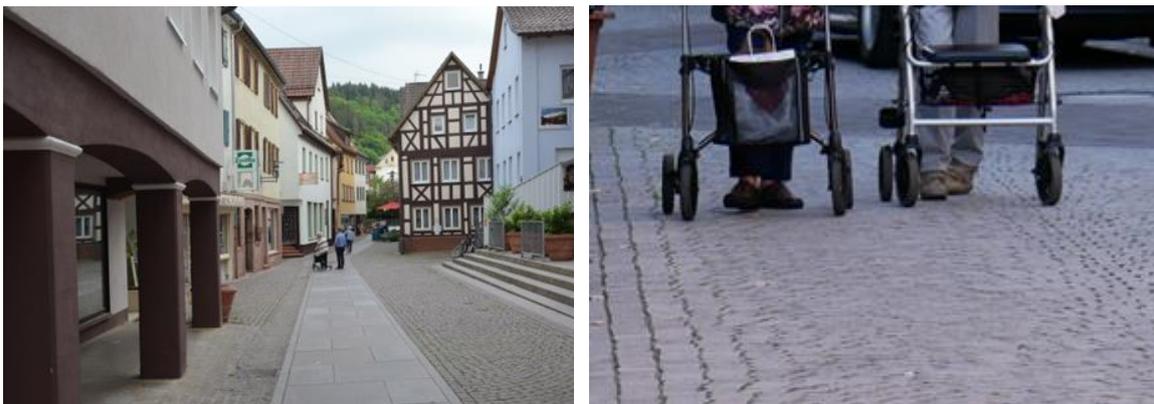
Abbildung 22: Beispiele für durchgängig barrierefreie Fußwege mit gut berolbbarem Belag

Weitere Einsatzorte/ Ergänzende Vorschläge: In Vogt sollten weiterhin durchgängig barrierefreie Wege entlang der Bergstraße auf der östliche Seite und entlang der östlichen Wangener Straße auf der südlichen Seite hergestellt werden.

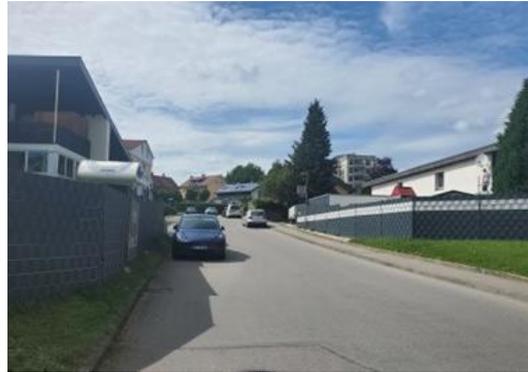
Abbildung 24: Foto der Situation

Problem / Mangel: Am Schützenweg und an der Flammenstraße fehlt jeweils auf der südlichen Straßenseite der Gehweg. Dadurch laufen zu Fuß Gehende teilweise auf der Straße und sind durch den Kfz-Verkehr gefährdet.

Quelle: Planersocietät, Flammenstraße

Handlungsvorschlag: Kurzfristig sollte mit einem Hinweis-Schild auf der Straße auf den gefährdeten Fußverkehr aufmerksam gemacht werden (Zeichen 133 StVO). Langfristig sollte der Gehweg an dem Schützenweg auf die südliche Seite verlegt werden, da dort der direktere Fußweg in Richtung Einkaufsmöglichkeiten besteht und die Platzverhältnisse keine beidseitige Gehwege zulassen.

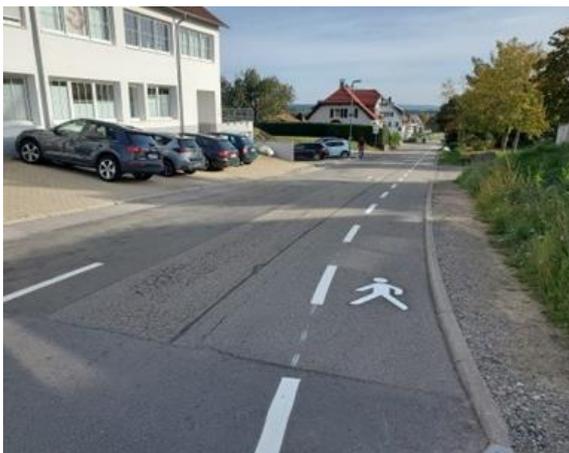
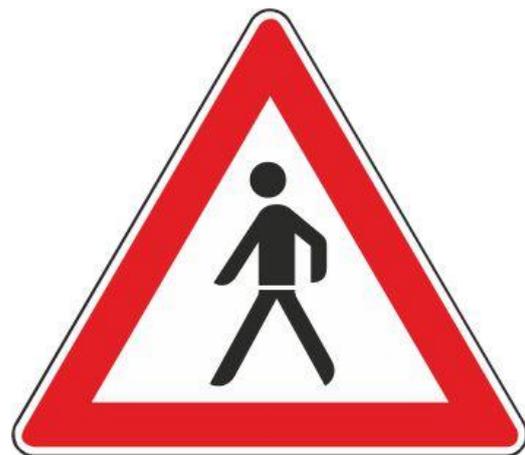
Abbildung 25: Beispiel für die Markierung eines Gehwegs (links), Zeichen 133 StVO (rechts)

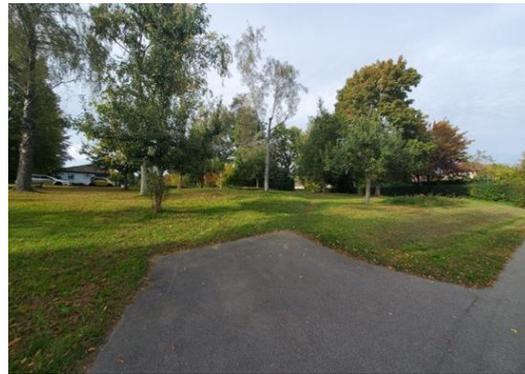
Abbildung 26: Foto der Situation

Problem / Mangel: In der Nähe der Einfahrt der Flammenstraße nach Vogt fehlt eine zusätzliche Fußverkehrsverbindung von der L324 in Richtung Marderweg (bereits sichtbar durch einen Trampelpfad quer über die Grünfläche).

Quelle: Planersocietät, Park am Marderweg

Handlungsvorschlag: Der bereits bestehende Trampelpfad sollte zu einem befestigten Fuß- und Radweg ausgebaut werden, um die Fußverkehrsverbindung in Richtung Marderstraße und Spielplatz von Südwesten aus zu verbessern.

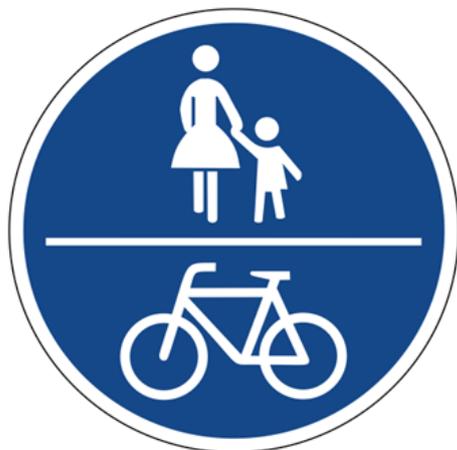
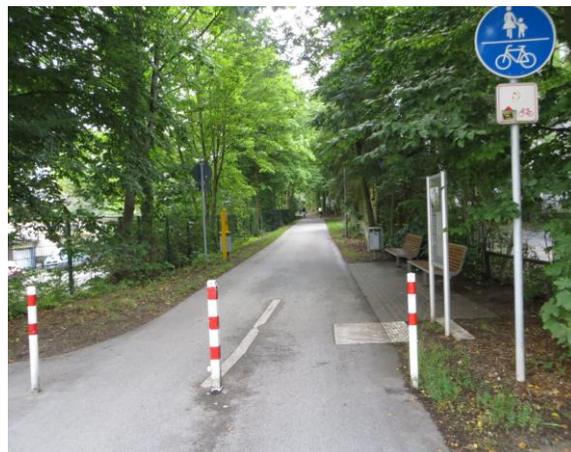
Abbildung 27: Zeichen 240 StVO „gemeinsamer Geh- und Radweg“ (links), Beispiel eines gemeinsamen Geh- und Radwegs (rechts)

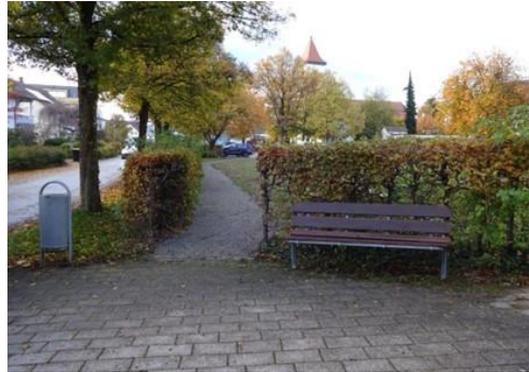
Abbildung 28: Foto der Situation

Quelle: Planersocietät, Schulstraße

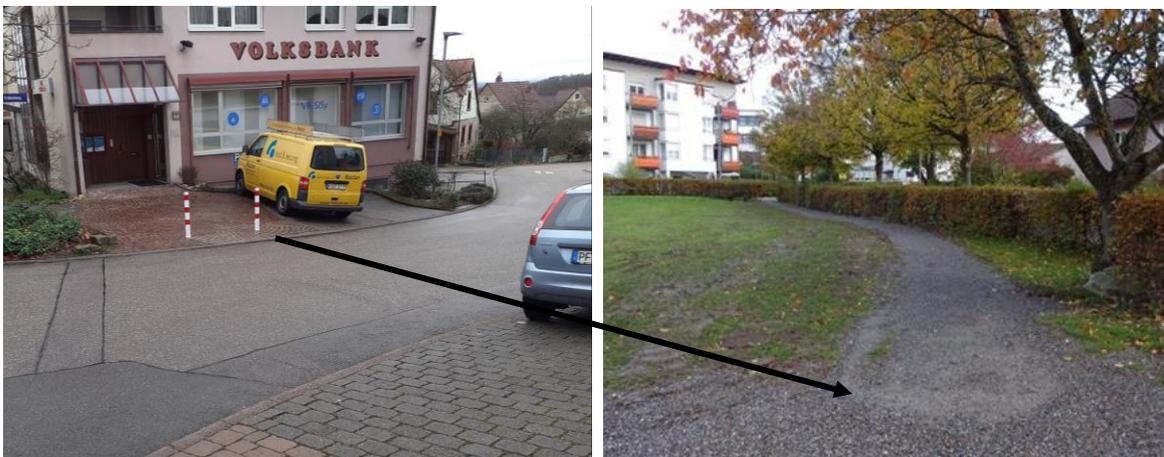
Abbildung 29: Beispiel für eine Absicherung durch Poller

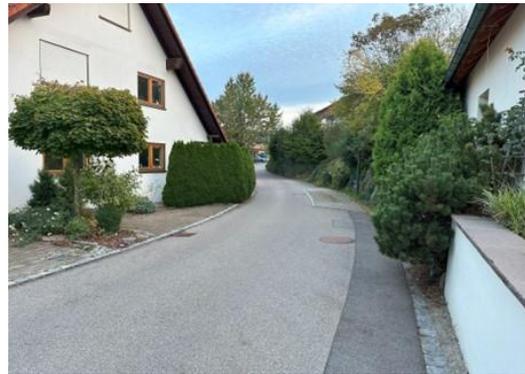
Abbildung 30: Foto der Situation

Problem / Mangel: Entlang des Hochgratwegs wird trotz fehlender Gehwege und schlechter Sichtfelder mit hohen Geschwindigkeiten gefahren. Vor allem Kinder, die dort spielen und unterwegs sind, werden dadurch gefährdet.

Quelle: Planersocietät, Hochgratweg

Handlungsvorschlag: Einrichtung eines verkehrsberuhigten Bereichs am Hochgratweg und den Seitenarmen.

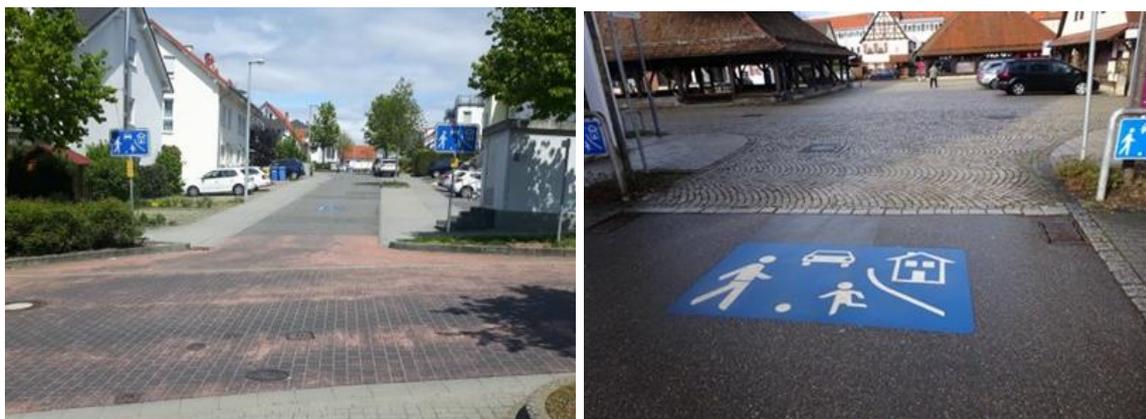
Abbildung 31: Beispiele für die Eingangs-Gestaltung von verkehrsberuhigten Bereichen

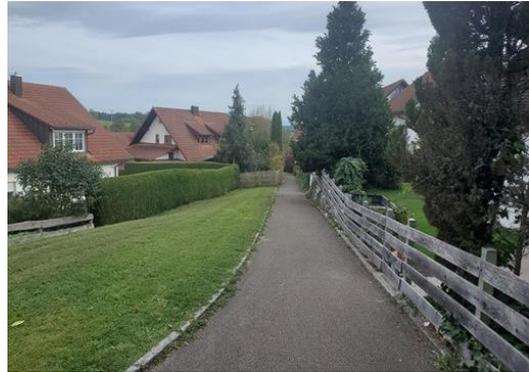
Abbildung 32: Foto der Situation

Problem / Mangel: An mehreren Stellen in Vogt sind Fußwege nicht oder nur eingeschränkt beleuchtet. Ohne Beleuchtung entstehen Angsträume und die Sicherheit im Fußverkehr wird negativ beeinflusst.

Quelle: Planersocietät, Querweg am Hochgratweg

Handlungsvorschlag: Überprüfung und Ausbesserung der Straßenraumbeleuchtung

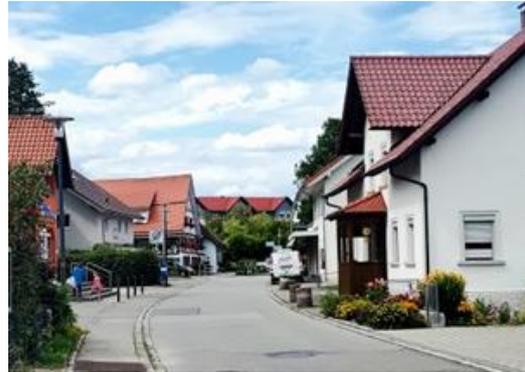
Abbildung 33: Foto der Situation

Problem / Mangel: Entlang der nördlichen Bergstraße parken viele Fahrzeuge auf dem Gehweg. Insbesondere vor dem Lädle reichen parkende Fahrzeuge in Senkrechtaufstellung in den Gehbereich rein und schränken diesen ein. Dadurch wird der Gehkomfort und die Sicherheit von zu Fuß Gehenden beeinträchtigt.

Quelle: Planersocietät, Bergstraße

Handlungsvorschlag: Freihalten der Gehwege von parkenden Fahrzeugen durch gestalterische Abtrennung, Umgestaltung bestehender Parkstände und, wenn notwendig, durch bauliche Maßnahmen wie Bordsteine und Poller. Speziell vor dem Geschäft an der Ecke Ravensburger Straße/Bergstraße ist eine Umgestaltung der den Gehweg einschränkenden Parkplätze sinnvoll.

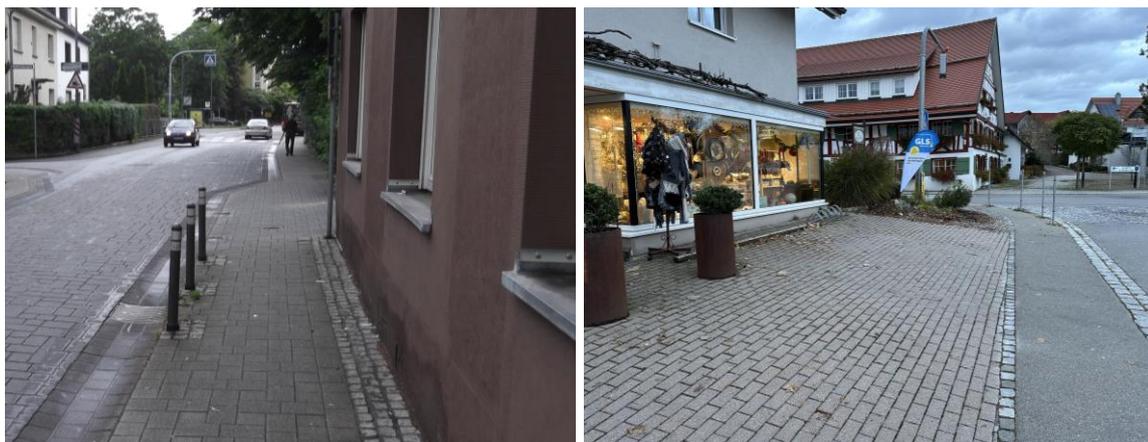
Abbildung 34: Beispiel für das Freihalten von Gehwegen (rechts); Umgestaltung von Parkflächen vor dem Lädle (links)

Weitere Einsatzorte/ Ergänzende Vorschläge: Auf dem Gehweg parkende Fahrzeuge sind in Vogt u. a. am Schützenweg/Kirchstraße und Höferweg anzutreffen und entsprechend mit Maßnahmen freizuhalten.

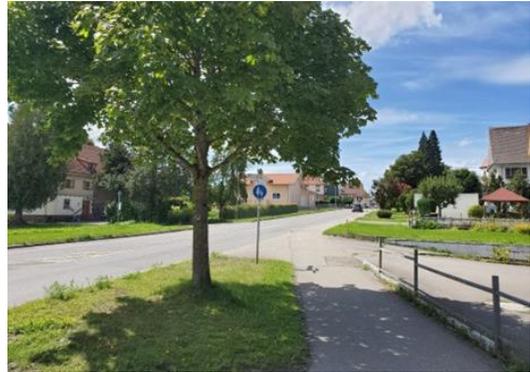
Abbildung 35: Foto der Situation

Problem / Mangel: Auf dem Gehweg entlang der Wangener Straße besteht Konfliktpotenzial zwischen zu Fuß Gehenden und auf dem Gehweg fahrenden Radfahrenden. Die geringe Gehwegfläche bietet für beide Verkehrsmittel nicht ausreichend Platz.

Quelle: Planersocietät, Wangener Straße

Handlungsvorschlag: Durch eindeutigere Beschilderung soll der Radverkehr nach dem Kreisverkehr direkt auf die Fahrbahn geführt werden. Eine extra markierte Verschwenkung des Radverkehrs kann unter anderem in Absprache mit dem betreffenden Grundstückseigentümer überprüft werden.

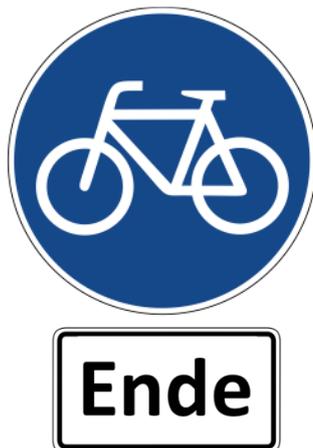
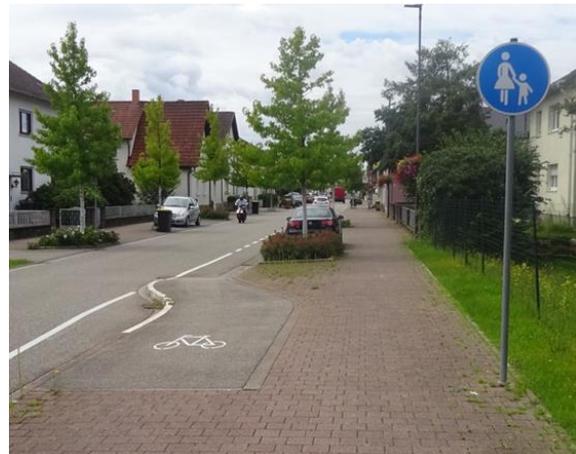
Abbildung 36: Beschilderung (Zeichen 237 StVO) (links) und Beispiel einer Verschwenkung des Radverkehrs (rechts)

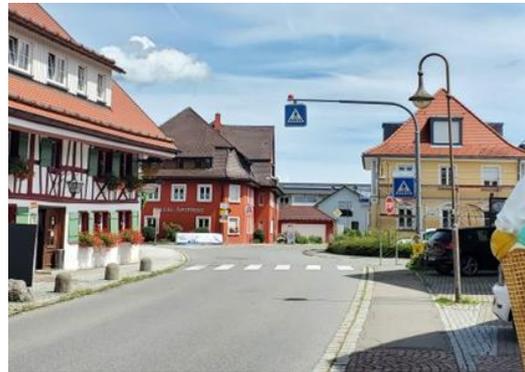
Abbildung 37: Foto der Situation

Problem / Mangel: Entlang der Schulwege bestehen Situationen, die durch ihre Anforderungen und Komplexität für Schulkinder überfordert und verunsichernd wirken. Darunter der Fußgängerweg über die Ravensburger Straße oder die Querung an der Allgäutorhalle.

Quelle: Planersocietät, Ravensburger Straße

Handlungsvorschlag: Absichern der Schulwege durch Schulweghelfer am Schulanfang. Außerdem können Laufbusrouten und -stationen entwickelt werden. Anhand dieser Maßnahmen kann Schulkindern die allgemeine Aufmerksamkeit im Straßenverkehr beigebracht und ein sicherer Schulweg gezeigt werden, um die Sicherheit auf dem Schulweg zu unterstützen.

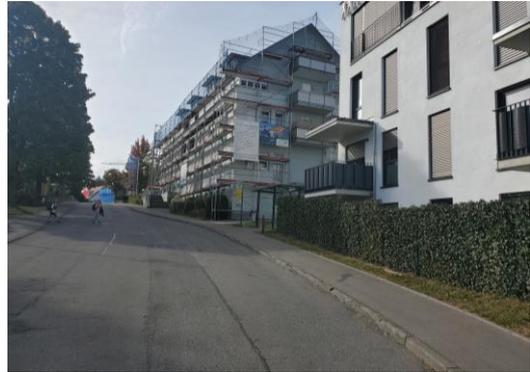
Abbildung 39: Foto der Situation

Problem / Mangel: Die hindernisfreie Erreichbarkeit und Attraktivität der Bushaltestelle Schützenweg ist nicht gegeben. Zudem fahren die Busse vielfach nicht über die Wendeschleife, sondern weiter durch die beengte Kirchstraße, wodurch die Sicherheit und Aufenthaltsqualität dort eingeschränkt wird.

Quelle: Planersocietät, Bushaltestelle Schützenweg

Handlungsvorschlag: Prüfung einer Verlegung der Haltestelle auf die Seite der Wendeschleife. Erweiterung und Ausbau der Wendeschleife zu einem Mobilitätshub.

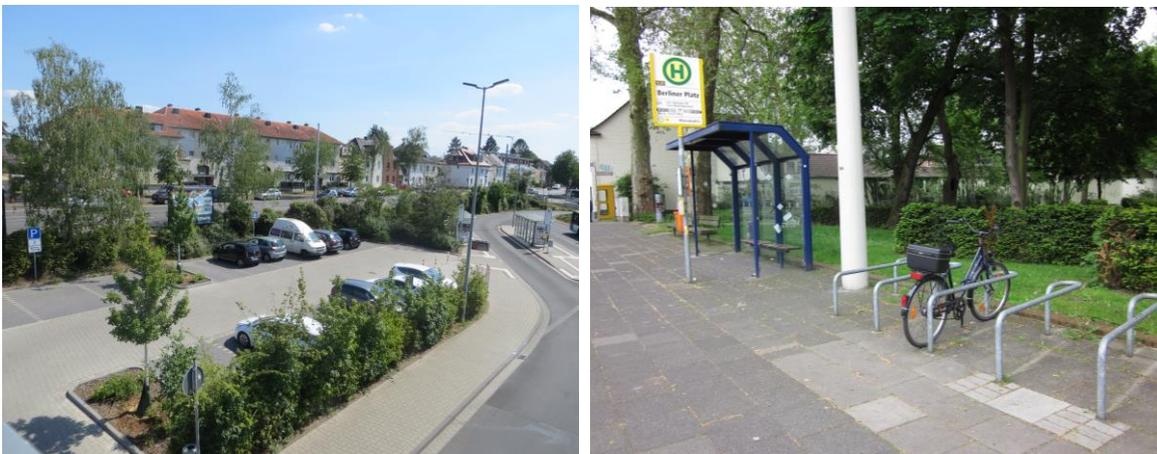
Abbildung 40: Beispiele von Mobilitätshubs

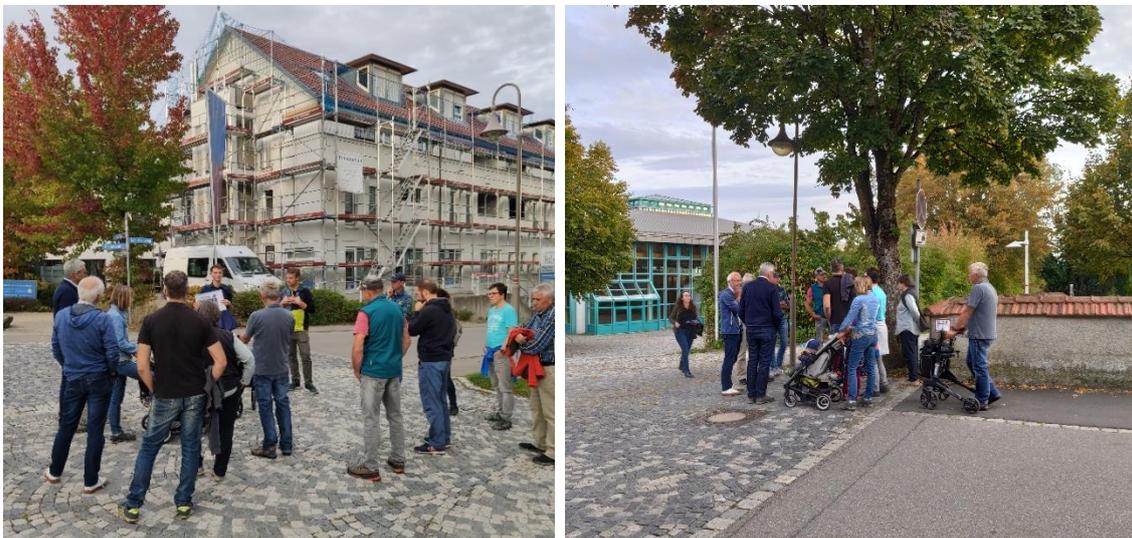
Abbildung 43: Weg entlang des Schützenwegs

An der ersten Station direkt vor dem Rathaus erfragt Herr Hauenstein zum Einstieg die Stärken und Schwächen für den Fußverkehr an dieser Station. Die Teilnehmenden äußern, dass viel Konfliktpotenzial durch parkende KFZ auf den Gehwegen entlang des gesamten Schützenwegs besteht. Durch die Fahrzeuge wird ein durchgängiges und komfortables Begehen des Schützenwegs stark eingeschränkt. Es wird betont, dass in unmittelbarer Umgebung genug Parkflächen für die Nutzung der Dienstleistungen, wie die Tierarztpraxis und die Sparkasse, bestehen. Das Problem wird in der Unwissenheit von ortsfremden Personen und der Bequemlichkeit, direkt vor den Geschäften auf dem Gehweg parken zu können, gesehen. Es wird gewünscht, die gesonderten

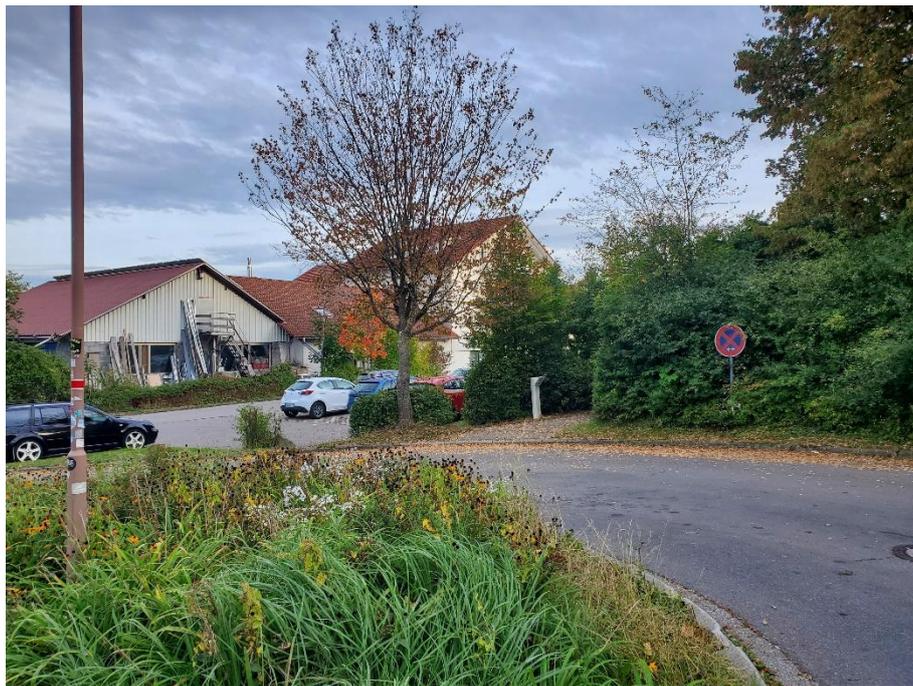
Abbildung 44: Station 2 - Wendeplatte

An dieser Station wird auf den fehlenden Gehweg auf der südlichen Seite ab dem Schützenweg eingegangen. Um die Einkaufsmöglichkeiten auf der östlichen Seite der L324 zu erreichen, wird diese Stelle von viel Fußverkehr frequentiert. Da der direkteste Weg über die südliche Seite verläuft wird von den Anwesenden berichtet, dass viele trotz fehlendem Gehweg auf der südlichen Seite und so auf der Straße laufen. Den Umweg durch das zweifache-Queren des Schützenwegs wird nur sehr selten in Kauf genommen. Vor allem da auch hier Bordsteinabsenkungen fehlen und der Weg so nicht für alle nutzbar ist. Viele Anwesende wünschen sich eine abgesicherte Fußverkehrsführung. Jedoch spricht gegen einen beidseitigen Gehweg das Privateigentum, das im südlichen Seitenraum besteht und die benötigte Abmessung der Fahrbahn für den Busverkehr. Es wird vorgeschlagen den einseitigen Gehweg auf die südliche Seite zu verlegen. Dieser Vorschlag wird von vielen Anwesenden begrüßt. Der Vorschlag durch eine Markierung auf der südlichen Seite der Fahrbahn dem Fußverkehr eine Absicherung zu schaffen, wird teilweise kritisch gesehen. Jedoch sprechen sich auch Personen dafür aus, da so wenigstens auf den Fußverkehr auf der Straße aufmerksam gemacht werden kann.

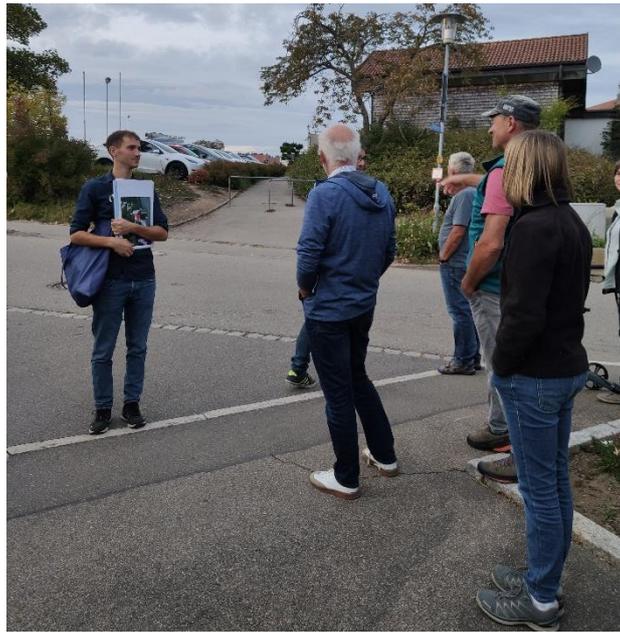
Abbildung 45: Station 5 - Querungssituation

Die Querungssituation auf Höhe des Sportgeländes über die Flammenstraße wird nur kurz angeschaut. Auf Frage ob hier Maßnahmen zur Verbesserung der Querung für den Fußverkehr nötig sind, zögern die Anwesenden zunächst. Auf weiter Nachfrage wird vorgeschlagen die bestehenden Umlaufsperrern so anzupassen, dass sie barrierefrei passiert werden können. Eine Verlegung der oberen Sperre soll dazu dienen, dass auch Rollstuhlfahrer oder Personen mit Rollator den Weg zum Sportgelände problemlos begehen können. Zusätzlich wird vorgeschlagen die Hecke zwischen der Flammenstraße Haus-Nr. 12 und dem Flammenhof zurückzuschneiden, um die Sichtverhältnisse des querenden Fußverkehrs zu verbessern. Beide Vorschläge werden mehrheitlich von den Anwesenden begrüßt.

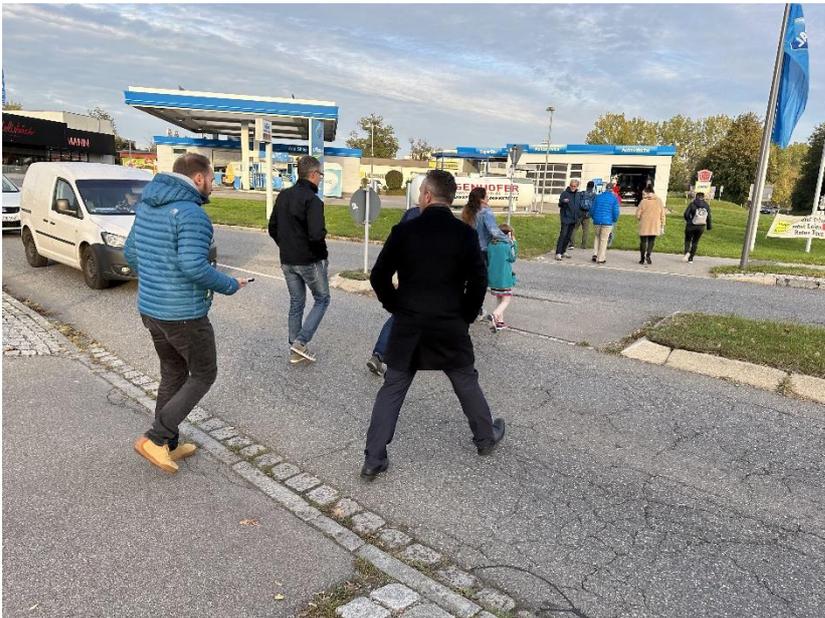
Abbildung 48: Station 2 – Querung Aral Tankstelle

Vor der Tankstelle wird besonders auf fehlende Gehwege hingewiesen. Die Teilnehmer tauschen sich zu den Möglichkeiten aus, wie "legal" die Tankstelle erreicht werden kann, und kommen zu dem Schluss, dass die Einrichtung eines neuen Gehwegs zwar von Vorteil wäre, aber durch die weitere Führung über das Tankstellengelände nicht sicher ist und außerdem nur in Absprache mit dem Tankstellen Verantwortlichen beschlossen werden kann.
